# 乐至报国寺『树抱佛』洗脸成功

石刻造像返璞归真

这不是游客的错觉。2024年至2025年，乐至县联合大足石刻研究院，以报国寺为建设单位，对寺内8龕晚唐至五代摩崖造像实施了系统性保护修缮。

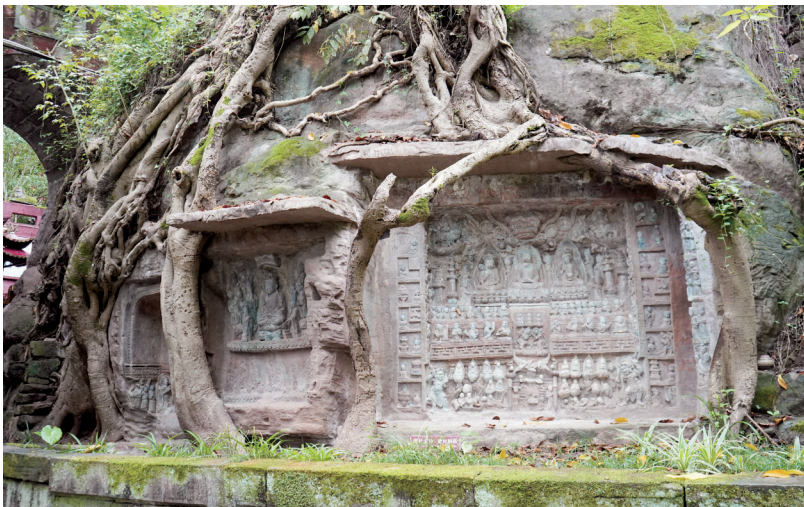
2026年9月拍摄的报国寺内的“树抱佛”。

上述文章讲述了保护修缮过程。其中，首先是科学清洗。采用现代技术，去除后世添加的妆彩层，还原石刻的原始风貌。在清洗过程中，特别注意保护石刻被树根包裹的部分，避免损伤根系。

同时，对风化严重的岩体及窟檐进行加固，使用与原材料相融的修补材料，确保修复的可逆性。并在不破坏“树抱佛”景观的前提下，对黄葛树的生长进行科学引导。通过调整根系走向、设置隔离层，防止黄葛树进一步挤压石刻。

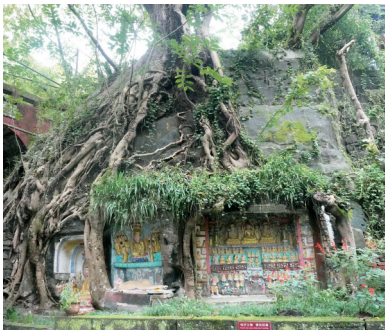
2021年10月，报国寺内的“树抱佛”。
