# 步行街变“停车场” 多次投诉无果

# 西部地区首次 成都一工地“罩”上基坑气膜

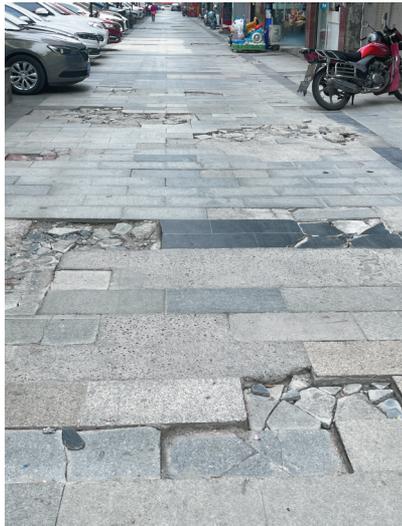
近200米长的街道有20余处大大小小的破损。

在这条长约200米的街面上，记者仔细数了数，大大小小的坑岩、裂痕大约20来处。在渠滨路入口处，支撑着路口广告牌的一根石柱也出现了裂痕。

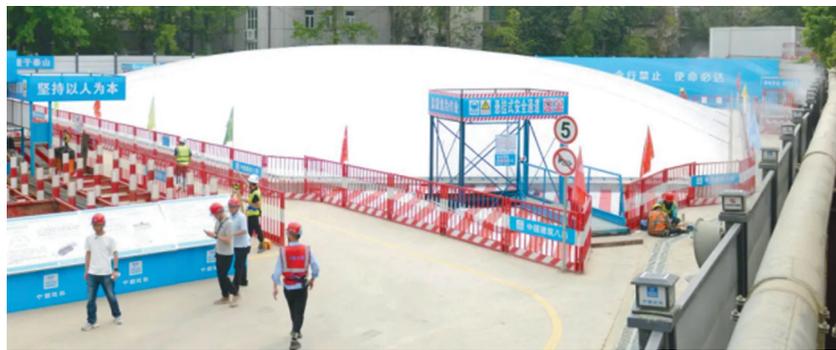
▲ 基坑气膜外部。  
刘秋凤 摄

“此前，我们联合区住建局成立工作专班，前往北京的工地考察基坑气膜的实际运用，多方调研分析，决定将该项技术运用到省医院项目，目前看来运行效果良好，下一步还将因地制宜在更多在建工地推广运用。”据青羊区生态环境局相关负责人介绍，基坑气膜是通过在工地基坑上方安装新型充气式膜材料，实现基坑内部的密闭。该项目基坑气膜总覆盖面积约1200平方米，最大跨度达44米，高度6米。气膜材为强度高、耐久、耐火、耐高温紫外线的PVDF新型建筑材料，气膜的内外膜之间有夹层，且为中空结构，不仅吸音隔音，还能有效阻挡施工过程中扬尘排放。

解，项目在气膜内侧覆盖了高强度钢缆，气膜基础锚固件则采用角钢连接方式，它可以将气膜的上扬力均匀地分摊到地梁上，保障气膜的安全稳定性；在突发极端情况下，膜材可落至网状拉索上，从源头杜绝膜材塌落风险。同时，气膜配套了全智能控制系统，多个环境传感器实时监测气膜下的内外气压、温度和风速，通过变频设备、充气风机、备用能源等多个模块之间的自动高效协作，实时调整气

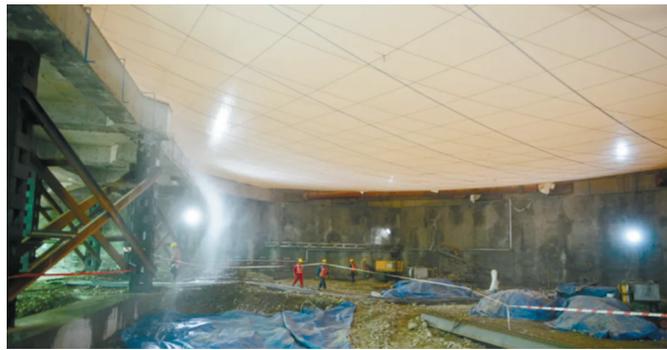
◀ 基坑气膜内部场景。  
刘秋凤 摄

基坑气膜投用后，基坑内部在气膜的完全笼罩下，极大减少了施工过程的噪声污染和扬尘排放。该负责人介绍：“从运行半个月的数据来看，基坑气膜覆盖区域，扬尘同比下降90%以上，噪声同比下降60%。”与此同时，在喷淋、通风和光照系统的配合下，气膜天幕还为施工作业人员搭起了恒温恒湿的舒适作业场域。
