# 全国首例！成都这座桥两小时完美“转体”

## 制约杉板桥路改造工程全线通车的关键节点被突破

# 井研一古桥修缮后“禁车”引争议

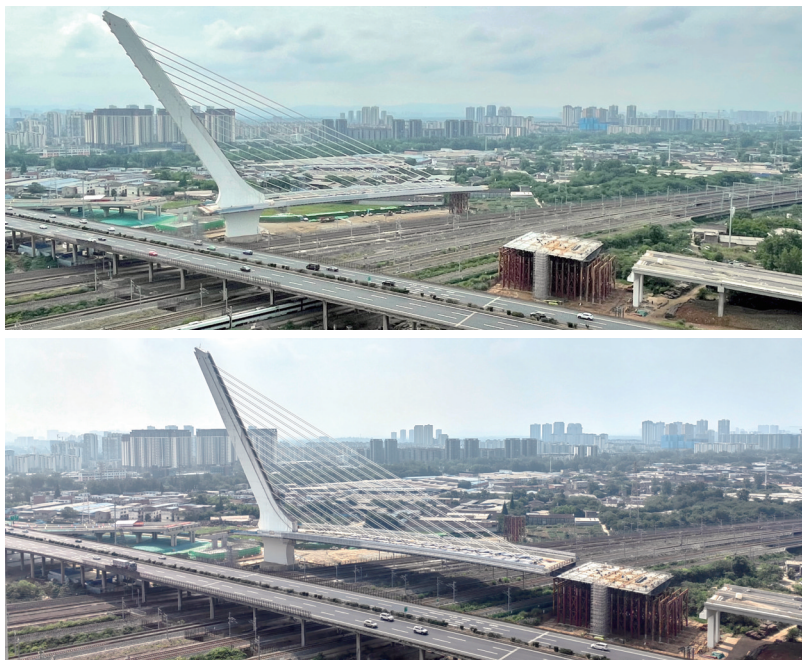
桥梁转体前后对比图

通过不断优化对比设计方案，中铁二院设计团队最终决定采用单塔无背索转体斜拉桥的设计方案。该方案巧妙地采用倾斜的混凝土桥塔来平衡钢结构主

该背索斜拉桥采用了直径达5.3米超大吨位的转体球铰，在转体施工时，利用千斤顶推动底部球铰转动，最终通过转体使斜拉桥达到预设桥位。转体施工一次性完成，最大限度地减少了对既有铁路、公路运营的干扰影响，降低了施工安全风险。

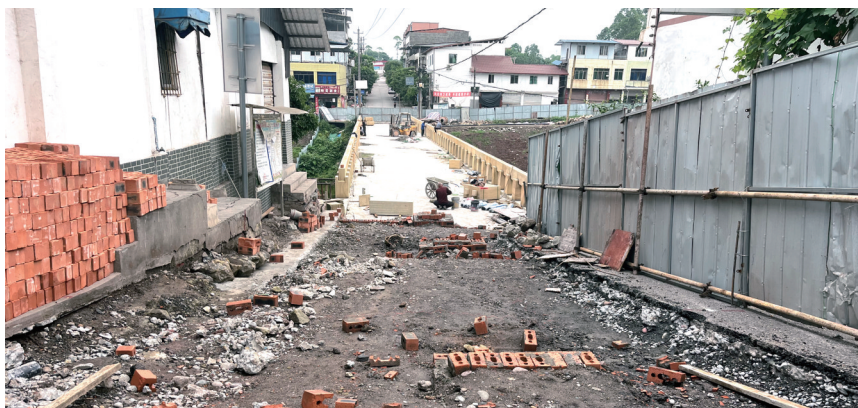
工人们正在桥上施工。杜卓滨 摄

乐山市文物保护研究所工作人员胡方平介绍，经考证，马踏五福古桥建成于1767年，距今已有257年历史。去年12月，马踏镇政府邀请文保专家对马踏五福古桥进行了一次文物价值调研。经考证，文保专家给出意见：这座古桥属未列为文物保护单位的不可移动文物，应受文物保护法保护。这座桥建成250多年来一直在使用，是马踏镇一带经济文化发展的见证。进入现代社会后，车辆行驶导致其南北桥头的第一个桥拱均出现纵向开裂，须进行保护性修缮。
