升钟水库：大坝位于南充市南部县升水镇，1977年开工建设，1984年下闸蓄水。库容量13.9亿立方米，是西南地区最大人工湖。

升钟水库40多年来第一次『大修』
年最大漏水量达千万立方米

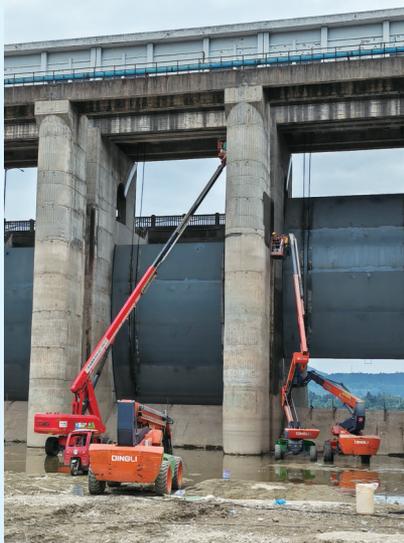
施工人员正在溢洪道吊装弧形闸门。
四川省升钟水利工程运营中心供图

6月5日上午8点，升钟湖面还笼罩着薄雾，溢洪道上已响起金属碰撞的脆响。重达90吨的弧形闸门被巨型吊车缓缓提起，工人们像“绣花”一样精准操控着吊臂。这是水库运行40多年来首次更换溢洪道全部9扇闸门，老闸门被切割后运走。

施工现场负责人李思军介绍：“每扇门相当于4层楼高，安装误差不能超过2毫米。”目前，9道闸门已完成吊装，6月9日开始，新的闸门进行焊接、老旧门槽除锈。

据了解，新的闸门在中国重大技术装备制造业基地——德阳量身定制，用上好的钢材，由监理单位和水库管理站人员监督施工。弧形闸门宽11米、高12米，运输也是大问题，有的地方要临时断道，个别地方需要拆卸红绿灯，一些桥梁还得临时加固才能通行。一道道闸门从德阳运到升钟水库大坝，即使不远的距离耗时也要一整天。

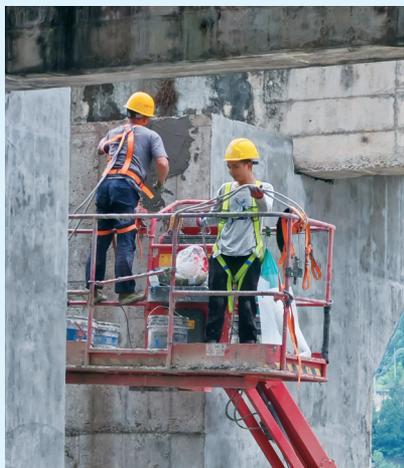
施工人员对闸门柱体进行修复。
李兴昱摄

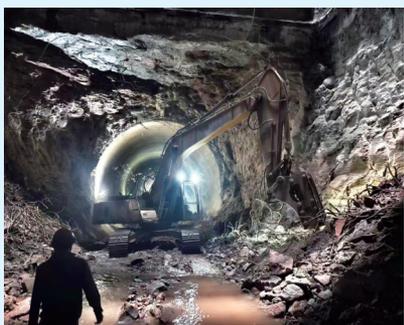
放空隧洞施工现场。
四川省升钟水利工程运营中心供图

升钟水库枢纽工程的病害主要集中在大坝左岸山体里的放空隧洞，这是降低水库水位、减少库容而专门设置的建筑物，特殊情况下，具有排空水库、清理淤积的应急功能，平时很少使用，但关键时刻能发挥巨大作用。

升钟水库下闸蓄水后，放空隧洞用堵水门挡水，由于堵水闸门存在问题，所以采用堵水闸门和工作闸门联合挡水，但这两道“门”40多年里都未正常提起过。

直径8米、长408.5米的放

空隧洞一直蓄满水，为什么会漏出大量的水？放空隧洞具体病害怎么样？危害有多严重？风险谁也无法估计，四川省升钟水利工程运营中心组织专家多次论证研判，确定最优进洞方案。

去年11月26日，升钟水库放空隧洞终于打开，在有完善的应急预案的情况下，该中心主任李建中和工程技术人员进洞“体检”，穿着救生衣，打着手电筒，蹚着齐膝的深水在隧道里摸索前进。“没进去之前，虽然通过一些技术手段进行了侦测，但洞里具体什么情况，我们并不完全清楚。”徐俊杰说，收集到第一手病因资料后，优化调整初设方案，大型机械已经进入洞内作业，包括洞身除险加固、出口工作闸门拆除更换等，以彻底根治放空隧洞的病害。

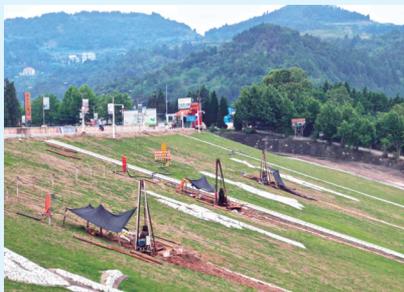
大坝钻孔埋设传感器施工现场。
李兴昱摄

“运行40多年的升钟水库除险加固工程就贯穿了这一理念，在大坝28米至70米深的地下，不同的点位埋设了67支传感器，昼夜监测大坝的安全。”

徐俊杰介绍，以前都是肉眼观测，凭经验判断大坝的安全性，现在有传感器将各项微妙变化的数据传入电脑，监测人员在办公室就可以更精准掌握大坝运行状态，确保枢纽工程安全运行。
